## **Zona de la est de Porțile de Fier în evul mediu**

*Gabriel Crăciunescu*

#### **The eastern area from the iron gates during middle age**

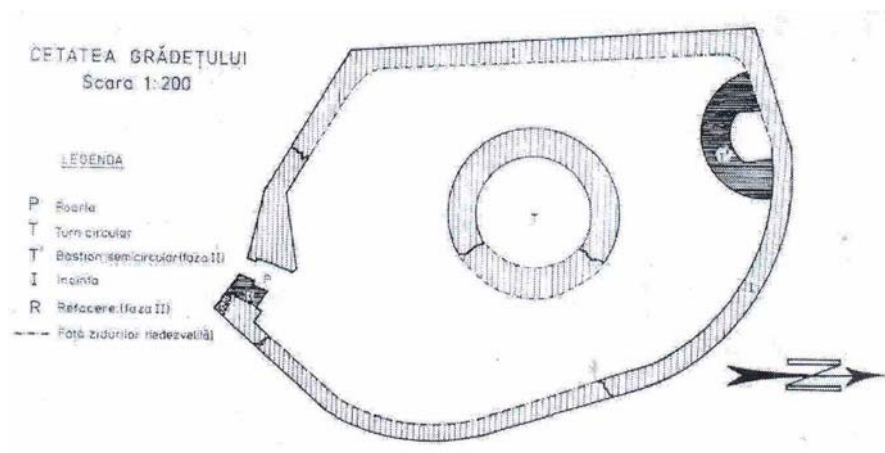
1

**Planșa I:** 1-Planul cetății Grădeț (după M. Davidescu, 1978); 2-Planul fortificației poligonale din colțul de sud-vest al castrului Drobeta (după M. Davidescu, 1969)

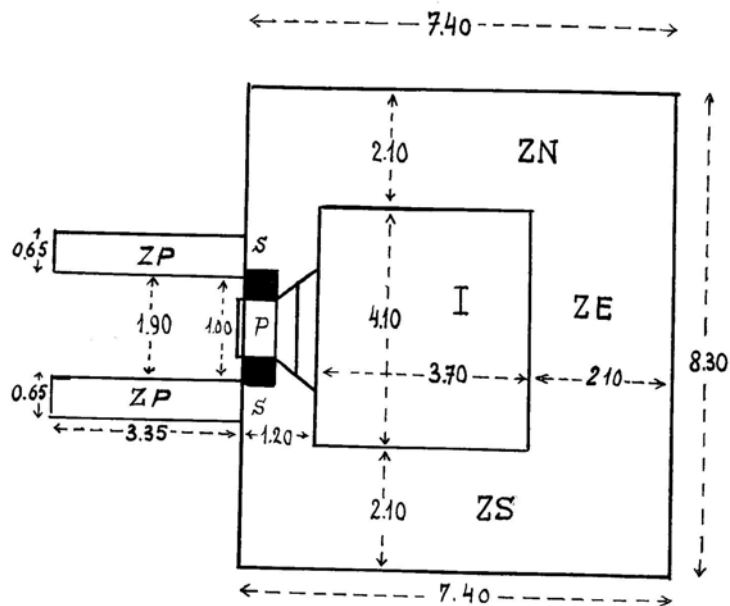
## TURNUL INTERMEDIAR DE EST

**Planșa II:** Turnul intermediar de est al primei incinte (după Al. Bărcăcilă)

- ZE = Zidul estic din I-a si II-a perioadă  
 ZN, ZS = Zidurile de N. și S. suprapuse zidurilor  
 mai înguste din perioada I  
 I = Interiorul îngustat la parter între ZN-ZS  
 P = Prag între treptele de urcare și coborâre  
 S = Stâlpi paralelipipedici de piatră  
 ZP = Zidurile parapet ale gârlului de coborâre la turn.

În continuare ne propunem să prezentăm câteva elemente legate de laturile de est și vest ale primei incinte. Începem cu turnul intermediar de est prezentat de Al Bărcăcilă în urma cercetărilor pe care le-a întreprins la Cetatea Severinului (Pl. II). Diferențele între ceea ce a descoperit Al. Bărcăcilă și ceea ce am găsit noi pe teren sunt destul de mici. Aceste diferențe se referă la grosimea laturilor de nord și sud care acum au 1,20 m cea de nord și 1,30 m cea de sud (Pl. IV). Fiecare din aceste laturi sunt lucrate pe un fel de platformă de piatră legată cu mortar de var care iese mai mult în afara fundației zidurilor în ambele cazuri (Pl. XII/1). De aceea, probabil, Al. Bărcăcilă a considerat că zidurile sunt mai groase. Diferențe înregistrăm și pentru zidul de pe latura de vest a turnului de est. După

o atentă și minuțioasă curățire a acestuia, am constatat că are o grosime de doar un metru. Diferențe se înregistrează și în privința dimensiunilor interioare ale turnului. Latura nord-sud are o lungime de 4,80 m, cu 0,70 m mai mult decât la Al. Bărcăcilă (Pl. II). Dacă la Bărcăcilă se mai observau treptele de urcare și coborâre în turn, noi nu le-am mai găsit. Aceste diferențe se pot datora faptului că Al. Bărcăcilă a măsurat elementele componente ale turnului de est, în mod separat din estul și din vestul lui deoarece prin interiorul acestuia trecea un zid neregulat ca formă și grosime.

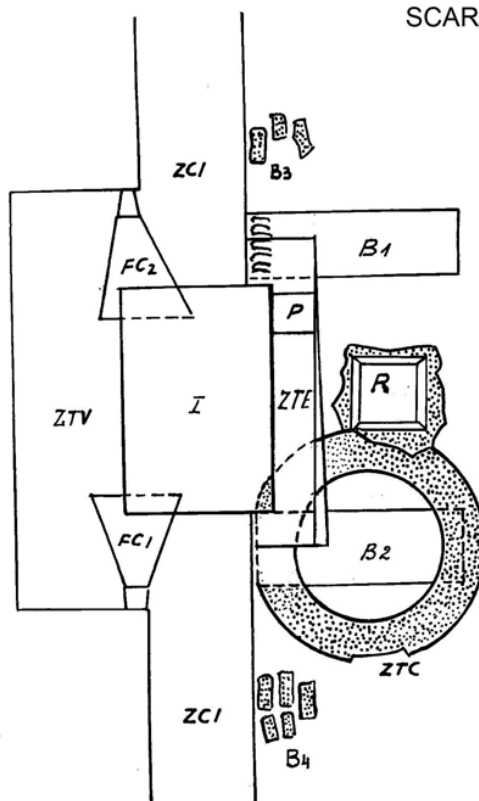
## TURNUL INTERMEDIAR DE VEST

**Planșa III:** Turnul intermediar de vest al primei incinte (după Al. Bărcăcilă)

- I = Interiorul turnului de Vest  
 ZTE = Zidul de Est al turnului  
 ZTV = Zidul de Vest al turnului  
 ZC1 = Zidul de Vest al centurii interioare  
 ZTC = Zidul turnului circular  
 V1 = Vatră  
 P = Pragul intrării în turn  
 FC1-FC2 = Ferestre crenel  
 B1 B2 = Cele două sacuri antice (unul inclus în turnul circular; un colt din celălalt a servit de temelie la turnul din ultima epocă)  
 B3 B4 B5 = Blocuri de piatră ecarisată  
 R = Depozit subteran de cereale

Și în privința turnului intermediar de pe latura de vest există câteva elemente care diferă între ceea ce a descoperit Al. Bărcăcilă și ceea ce am mai găsit noi. Dar înainte de a prezenta aceste deosebiri, trebuie să spun că în zona interioară a acestui turn de vest erau bucăți foarte mari de ziduri desprinse din construcția inițială. Acestea au fost îndepărtate cu mare grijă și apoi a început săpătura arheologică.

Prima deosebire între cele două cercetări executate la distanță foarte mare în timp se referă la latura de est a acestui turn de vest pe care Al. Bărcăcilă o prezintă în desenele sale (Pl. III/ZTE). Cercetările noastre nu au surprins nici o urmă din această latură, nici acolo unde o prezintă Al. Bărcăcilă nici mai la est. Latura de est a acestui turn, după Al. Bărcăcilă, ar trebui să suprapună parțial, soclurile antice cum le numește Al. Bărcăcilă (Pl. III/B1, B2). Dar lucrul acesta nu se observă nici pe traseul zidului rămas, cel de nord (B1), nici pe traseul zidului B2 sau a turnului circular din notațiile lui Al. Bărcăcilă. Eu consider că zidurile B1 și B2 din desenul lui Al. Bărcăcilă sunt laturile de nord și sud ale

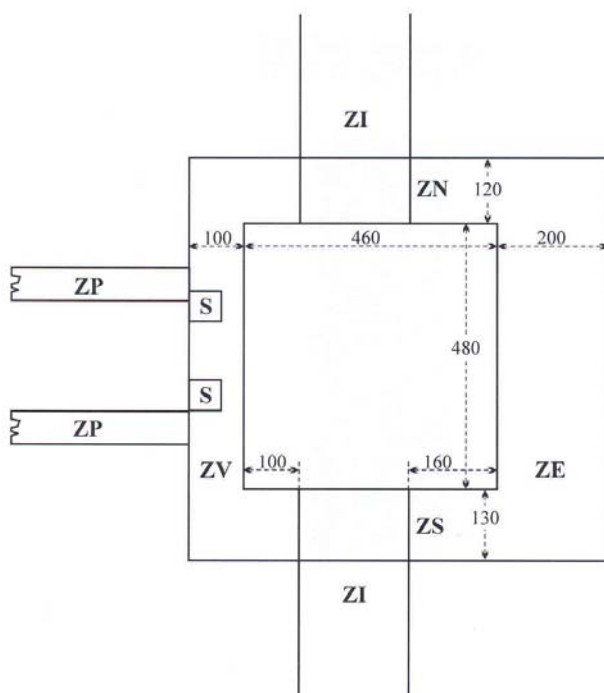
## Turnul intermediar de pe latura de Est a primei incinte

**Planșa IV:** Turnul intermediar de pe latura de est a primei incinte (cercetare 2012)

După desființarea turnului ca element defensiv, acesta a fost umplut, până la înălțimea de 1,60 m, cu un amestec de piatră, argilă și pastă de var. Această combinație a suferit o puternică ardere care a întărit respectiva mixtură. În momentul cercetărilor noastre se desprindeau bucăți mari din această combinație (Pl. IX/2) în care se observau destul de ușor pietrele, argila arsă și cantități mari de var pastă, încă moale. La înălțimea de 1,60 m de baza turnului, după demontarea acestei mase de piatră slab legată, se înalță zidul propriu zis, lucrat din piatră, nisip și var, după tehnica vremii și având o rezistență deosebită. Trebuie să mai menționăm că pe latura de nord, de la est de zid, a turnului intermediar, se aflau bârne carbonizate și multe resturi de arsură. Este sigur că Al. Bărcăcilă nu a săpat această porțiune din zona turnului, el s-a limitat la latura de est a turnului pe care nu se mai găsesc bârne carbonizate și resturi de arsură. Pe baza celor prezentate rezultă că turnul a suferit o puternică incendiere, lucru susținut și de pietrele rămase la care se observă că au suferit o ardere puternică. După dărâmare, din turn s-au mai păstrat zidurile pe o înălțime de 1,60 m în unele locuri, probabil prea puțin ca să mai fie refăcut. Era necesară refacerea rapidă a sistemului defensiv în acest punct și de aceea s-a procedat la umplerea rapidă a bazei turnului cu argilă, piatră și var.

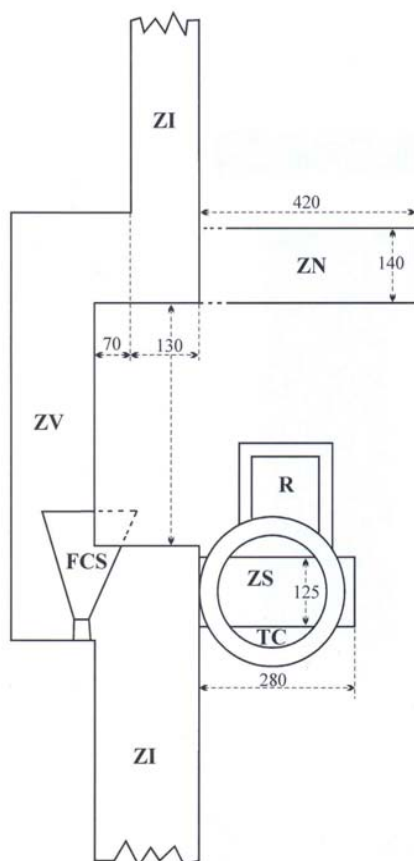
## Turnul intermediar de pe latura de Vest a primei incinte

**Planșa V:** Turnul intermediar de pe latura de vest a primei incinte (cercetare 2012)

acestui turn intermediar de pe latura de vest iar zidul de sud al turnului, are capul de est ieșit cu 0,15 cm din turnul rotund (Pl. V), pe când la Al. Bărcăcilă acesta se termină undeva în grosimea turnului rotund (Pl. III/B2). Noi am continuat cercetarea și la capetele de est ale laturilor de nord și sud ale turnului. Nici aici nu am găsit nici o urmă care să sugereze existența unei laturi care să închidă turnul acesta intermediar. Mai mult, capetele celor două laturi amintite se terminau în mod firesc, prin finisare de epocă, fără să prezinte rupturi de execuție a zidului. Ceea ce înseamnă că așa s-a intenționat să fie construite încă de la început. Latura de nord a turnului (Pl. V/ZN) este distrusă în porțiunea de legătură cu zidul de incintă. Dar lucrul acesta se poate datora și faptului că el a fost construit ulterior și nu a fost legat organic de acest zid de incintă, însă distrugerea nu este totală deoarece partea inferioară se păstrează. Latura de sud a turnului desenată de noi (Pl. V/ZS) nu se situează pe aceeași linie cu latura de sud a turnului, așa cum îl desenează Al. Bărcăcilă (Pl. III/B2), el este retras spre sud cu circa 0,20 m, lucru care se observă parțial în zona în care turnul rotund atinge tangențial zidul de incintă (Pl. X/2). Nu putem observa modul în care este realizată această latură de sud a turnului, dacă este prinsă organic de zidul de incintă sau nu. Cel mai probabil a fost construit la fel ca și cel de nord. Succesiunea de construcție a zidurilor în acest segment este următoarea: prima dată a fost construit zidul de incintă (Pl. V/ZI) împreună cu latura de vest a turnului de vest (Pl. V/ZV), a urmat construirea celor două ziduri, de nord și sud ale acestui turn (Pl. V/ZN, ZS) iar ultimul a fost ridicat turnul circular (Pl. V/TC), adosat laturii de vest a primei incinte.

Turnul circular, care suprapune parțial latura de sud a turnului intermediar (Pl. V/TC), nu a avut o fundație la fel de solidă. Acest lucru este demonstrat de faptul că azi acest turn circular este fisurat în zona situată peste zidul de sud al turnului. Dacă zidurile de nord și sud ale turnului (Pl. V/ZN, ZS) ar fi fost anterioare zidului primei incinte a cetății, cel puțin zidul de nord (ZS), asupra căruia se pot face observații, ar fi prins organic în structura zidului incinteii cetății sau ar fi fost suprapus de acesta. Ori lucrul acesta nu se poate demonstra pe ceea ce se observă astăzi. De fapt Al. Bărcăcilă nu a săpat interiorul turnului intermediar de pe latura de vest pentru că am găsit acolo straturi arheologice nederanjate. Erorile lui pot proveni din existența acelor blocuri desprinse din zidul de incintă al primei fortificații și faptului că a cercetat doar partea superioară a turnului de vest. Nedezgolind zona de îmbinare a turnului circular cu zidul incinteii, nu avea cum să știe poziționarea laturii de sud a turnului exterior.

Dacă am prins foarte bine fereastra crenel din partea de sud a turnului median (Pl. V/FCS), nu am mai găsit decât unele elemente care să ne sugereze existența uneia similare pe latura de nord a turnului, concretizate în câteva cărămizi aranjate pe cant și situate către zidul de incintă. Fundația foarte adâncă a turnului, de peste 3 m cât a fost sondat, ne sugerează faptul că acesta a fost construit în același timp cu zidul de incintă de pe latura de vest. Începând de la turnul de

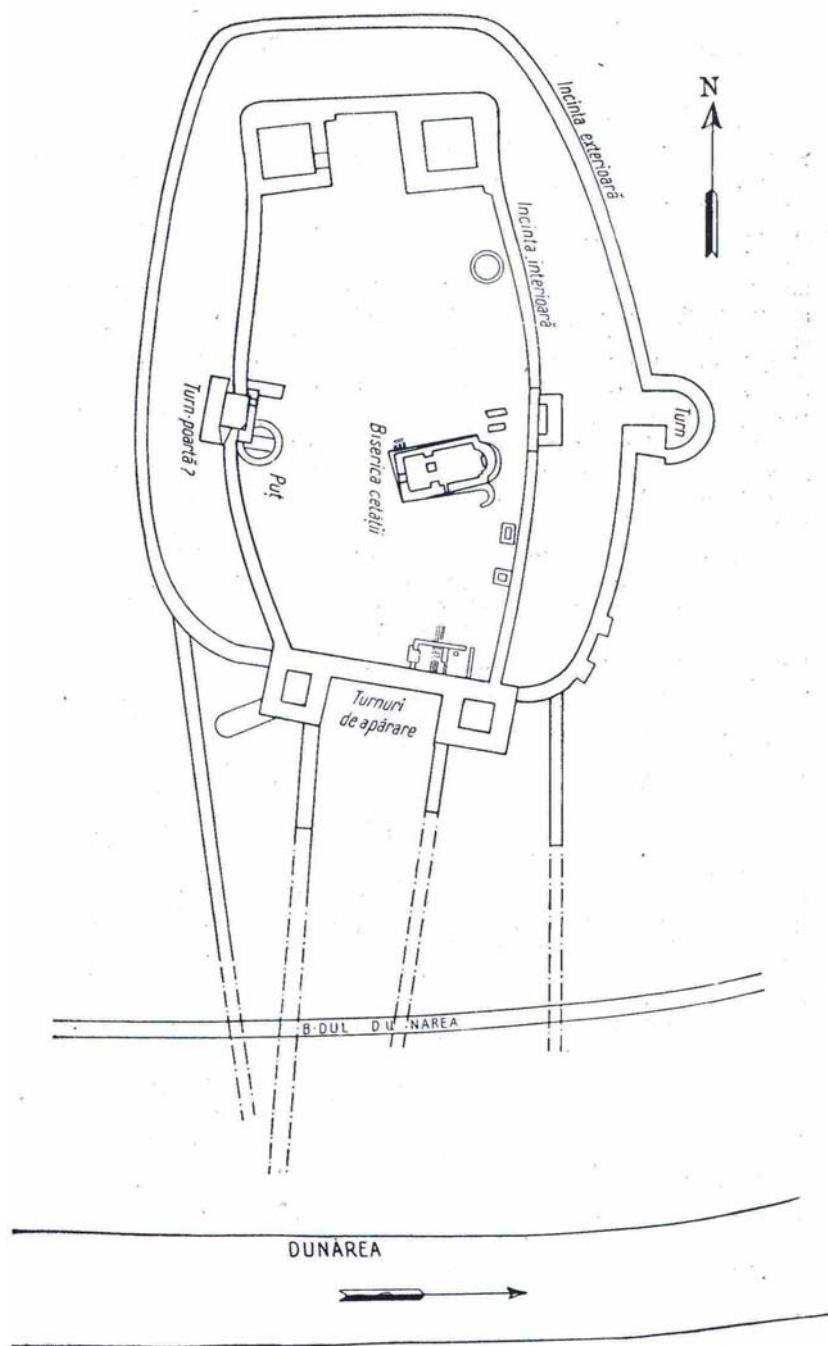
Planșa VI

**Planșa VI:** Planul Cetății Severinului (după M. Davidescu, 1969)

Pentru o mai bună înțelegere a situației Cetății Severinului, precizez că aceasta a avut două incinte cu ziduri de piatră construite în perioade diferite. Se presupune că anterior primei incinte de piatră ar fi existat și o fază cu palisadă de lemn. În sec. XV a fost construită a doua incintă cu ziduri de piatră, care mărea spațiul din interiorul cetății. Cucerită, distrusă parțial și iar refăcută, cetatea își încetează existența în anul 1524 când este distrusă de turci și nu va mai fi refăcută niciodată.

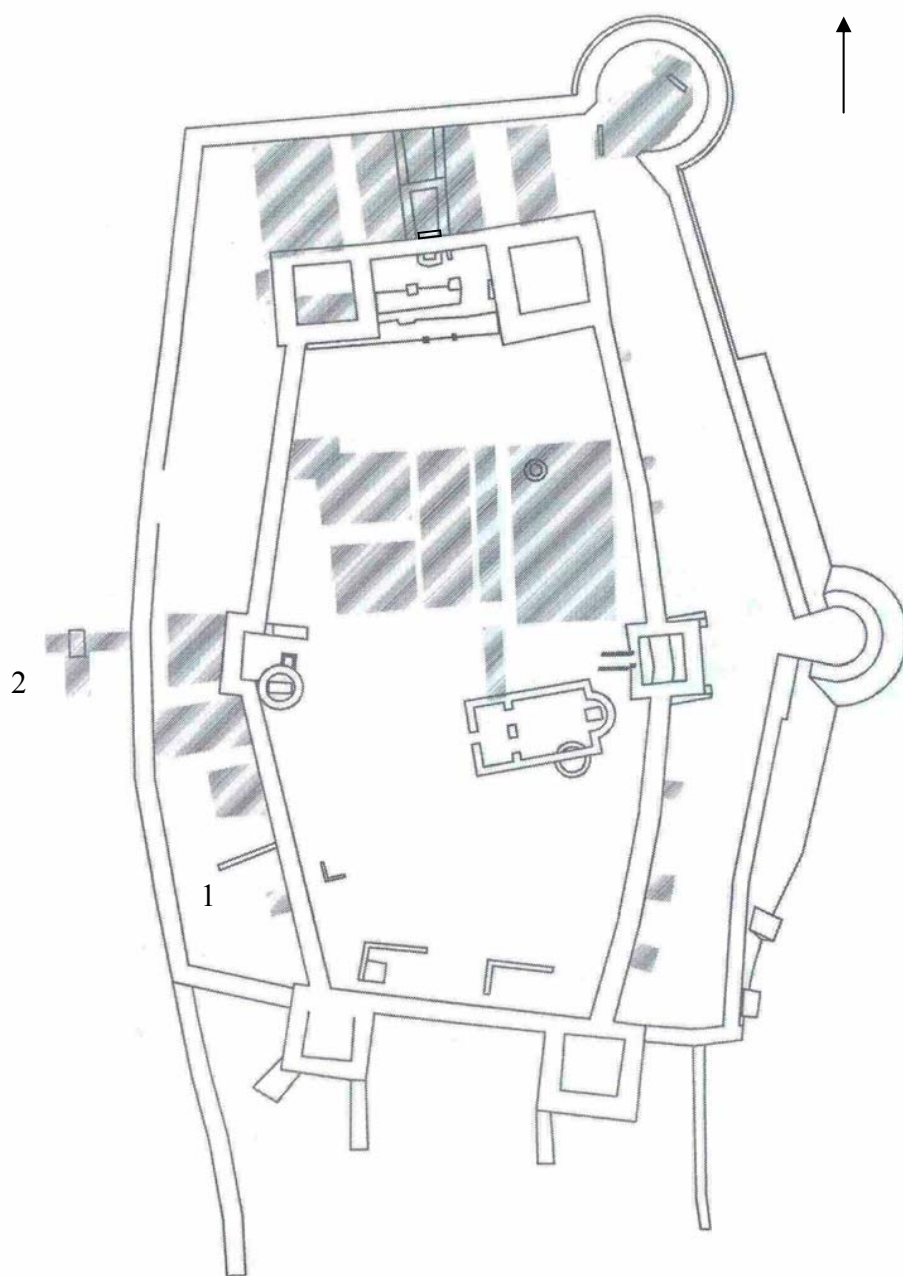
Planșa VII

**Planșa VII:** Cetatea Severinului - suprafețele hașurate au fost cercetate în 2011 și 2012; 1-zid de cărămidă; 2-zid de piatră pentru consolidarea terenului pe latura de vest a incintei a doua

Tot pe această latură de vest a primei incinte, am mai descoperit un zid de cărămidă (Pl. VII/1) situat la 16 m de turnul intermediar de pe această latură și la 15 m față de turnul de sud-vest. Zidul acesta avea o grosime de 0,50 m, era lucrat din cărămidă legată cu mortar de var, era orientată oblic către sud-vest și mergea pe o lungime de 6,50 m. Până la zidul celei de a doua incinte mai erau 5,80 m, dar această porțiune nu a mai putut fi cercetată datorită depunerilor de pietre demolate din zidui și lipsei de interes a arheologului desemnat de mine să supravegheze lucrările. Oricum, zidul era frânt în două locuri de la nord către sud iar partea lui de sud văzută de noi, nu se termina normal, era ruptă dar nu am găsit urme de închidere a acestei laturi. Aceste fracturări ale zidului în două zone a determinat acea deviere către sud-vest. Este posibil ca zidul să fi avut traseul direct către vest. Și încă o precizare: porțiunea de teren în care am descoperit acest segment de zid, este situată mult mai jos decât turnul intermediar pe care l-am amintit, datorită terenului în pantă. Este posibil ca să fi existat și un al doilea zid de cărămidă mai la sud, dar în urma decapării mecanice supravegheate de colaboratorii mei, nu a mai rămas nici un element. Impresia mi-a fost sugerată de o zonă cu mortar de pe zidul primei incinte, situată câțiva metri mai la sud.

Pe latura de vest a celei de a doua incinte s-a aflat tot timpul, în ultimii 50 de ani, un teren mlăștinos. Am presupus că situația era asemănătoare și în urmă cu câteva sute de ani. Am cerut colaboratorilor mei să deschidă o secțiune perpendiculară pe zidul exterior al cetății. S-a putut constata că la distanța de 3,50 m de acest zid a existat un alt zid (Pl. VII/2), lat de 0,50 m și lucrat din piatră legată cu mortar de var și nisip. Acesta era situat în marginea vestică a unui teren argilos de culoare roșcată, după care începea un pământ negru de mlaștină. Rolul acestui zid era acela de a împiedica deplasarea terenului și implicit a zidului de vest al incintei a doua. Din păcate nu a fost dezvelit decât un segment de 1,50 m din acest zid de consolidare a terenului. Cu toate indicațiile mele, persoana desemnată dintre colaboratori nu a mai deschis alte secțiuni în timpul avut la dispoziție, la nord și sud de cea realizată, astfel încât nu putem ști acum cât se mai întindea zidul și ce alte lucrări am mai fi putut descoperi în acest teren despre care se știa că este mlăștinos. Se impune ca pe viitor să se rezolve această problemă și cea legată de colțul de nord-vest al celei de a doua incinte. Mai trebuie continuată cercetarea și la turnul rotund din colțul de nord-est, pentru a afla mai multe amănunte legate de acesta ca de exemplu raza mare și cea mică a acestuia deoarece măsurătorile mele au arătat că turnul are forma unei elipse și are deci două diametre. Un lucru neelucidat este și cel legat de modul cum capetele celor două ziduri (Pl. VIII/6) care pornesc din turnul intermediar din fața primei incinte de pe latura de nord se leagă sau sunt prinse în zidul celei de a doua incinte, dacă acestea nu depășeau inițial acest zid, în partea de nord. Atunci poate am avea o viziune mai exactă asupra modului cum se ajungea să se intre în cetate pe această latură de nord a primei incinte. Cercetările mai trebuie să stabilească și locul porții de acces în cadrul zidurilor celei de a doua incinte a cetății pentru că în campaniile din 2011 și 2012 nu s-a elucidat acest aspect. Cu excepția turnului circular din colțul de nord-est, nu s-a lucrat nimic la cea de a doua incintă a cetății în ceea ce privește zidurile.

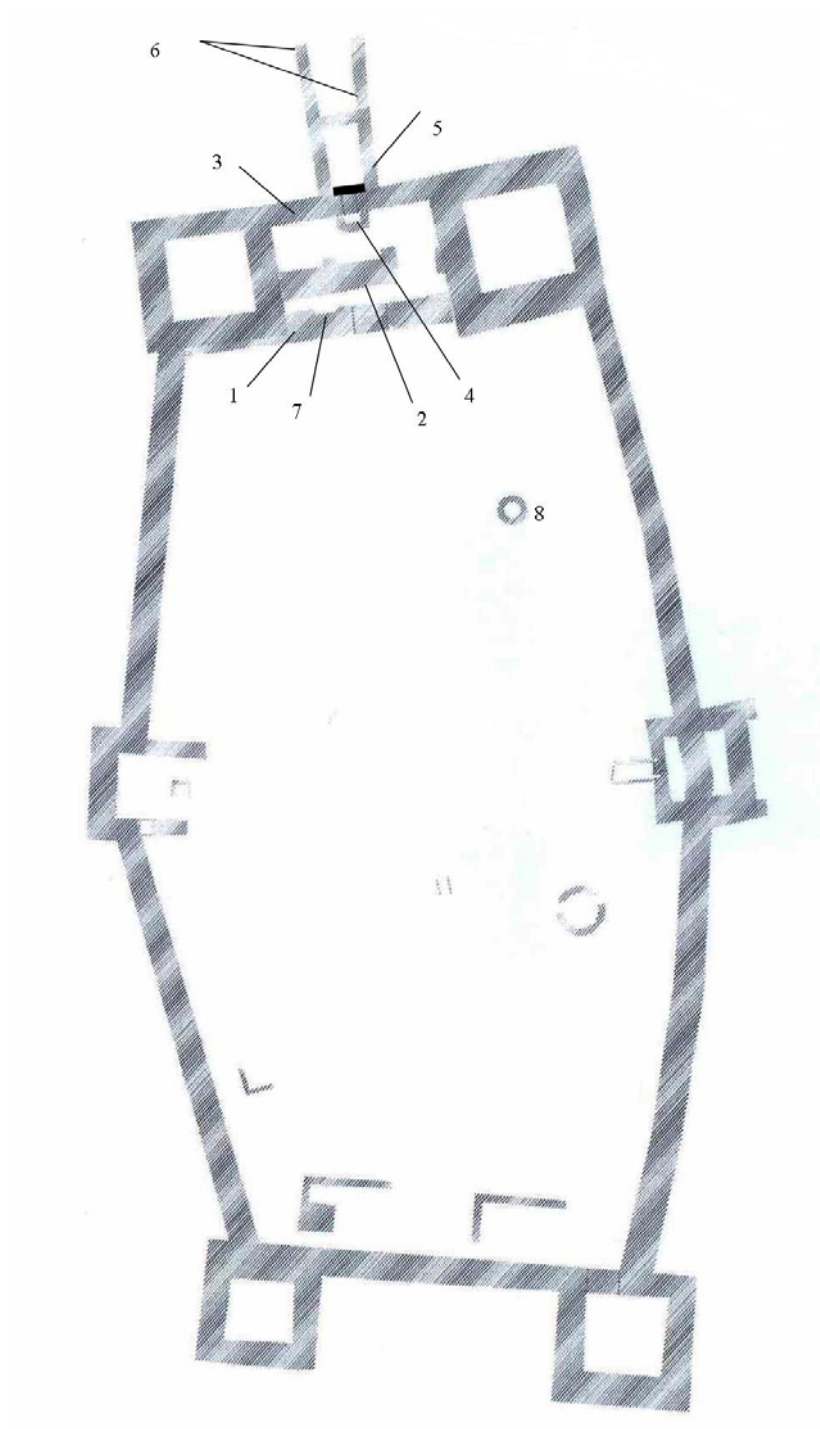
Planşa VIII

**Planșa VIII:** Planul primei incinte a Cetății Severinului: 1-Al doilea traseu al laturii de nord; 2-primul traseu al laturii de nord; 3-al treilea traseu al laturii de nord; 4-intrarea în turnul intermediar de nord; 5-turnul intermediar de nord; 6-ziduri cu fundație superficială din prelungirea turnului exterior de nord; 7-amprentă a unei bârne în elevația zidului; 8-puț

Vom începe prezentarea zidurilor care constituiau latura de nord a primei incinte a cetății, de la sud către nord și în acest sens precizăm că primul zid (Pl. VIII/1) care unește turnurile de nord-est și de nord-vest avea fundația lată de 2,10-2,20 m și elevația lată de 1,80 m. Acesta a fost realizat prin săparea unui șanț cu lățimea respectivă și adâncimea de 2,50 m, în care a fost zidită piatra cu mortar. Pe traseul său, la baza elevației, am găsit două pietre cu decupaj în interior

Cel de al doilea zid al primei incinte a acestei cetăți (Pl. VIII/2), se află la circa un metru în nordul primului zid. În capătul de vest această distanță este de 0,90 m iar în cel de est distanța este de 1,20 m, făcând ca al doilea zid să fie ușor oblic față de primul. Are o fundație lată de 1,90 m și nu s-a păstrat nimic din elevație. În adâncime a fost cercetată fundația sa până la 1,80 m și încă se mai adâncea. El pornește de lângă turnul de nord-vest, cu a cărui zidărie se împletește, apoi are o întrerupere de 2,80 m către turnul de nord-est. Pe această linie, în prelungirea zidului și lângă acest turn, se mai află un rest de zid ce poate fi urmărit pe o lungime de 0,35 m. Lățimea lui este aceeași cu a zidului acum amintit. Consider că această porțiune a constituit locul unde s-a aflat poarta de intrare prin acest zid. Socotesc că acesta este primul zid de apărare al primei incinte de pe latura de nord.

Ultimul zid al primei fortificații, pe latura de nord, se află pe aceeași linie cu zidurile exterioare de pe laturile de nord ale turnurilor de nord-est și nord-vest (Pl. VIII/3) și la 3,5 m de zidul anterior. Lângă turnul de nord-est se observă destul de bine că acest zid de incintă a fost construit după ce turnul exista, prin faptul că piatra celor două ziduri nu se împletește, fiind lucrate în paralel. Ca și la turnul intermediar de pe latura de est, am întâlnit și aici, în zona centrală, o aglomerare de piatră prost legată cu mortar de var și care se desprindea la o ușoară atingere. Și aici avem o astupare a unei zone dezafectate din zid, unde considerăm că a fost poarta care avea o lățime de 3,30 m. Deși piatra nu este aranjată pe partea interioară și exterioară a zidului acolo unde astupă poarta, ea este bine prinsă cu mortar de var și nisip. În zona aceasta au fost descoperite mai multe blocuri de piatră frumos finisate, cu anumite curburi care sunt fragmente de la ancadramentele porților de intrare în cetate din diferitele perioade și în special de la poarta acestui ultim zid al primei incinte a cetății Severinului. La nord de această poartă, a fost construit un turn rectangular (Pl. VIII/5; XII/2) cu dimensiunile de 6 x 4,5 m și adâncimea de 3,60 m. Zidurile lui sunt late de 1,10 m pe laturile de nord, est și vest și de 0,80 m pe latura de sud, către zidul de incintă. Pe interiorul zidului de est al turnului, se păstrează urma unei bârne care a fost încastrată în zidărie și care a lăsat o amprentă lată de 0,27 m și lungă, pe verticală, de 1,35 m începând de la partea superioară. La nivelul de călcare din cetate, acest turn exterior de pe latura de nord, are zidurile lungi prevăzute cu o amprentă vizibilă pe ambele laturi, rezultat al unor bârne care au fost încastrate în ziduri. Aceste elemente ar putea sugera faptul că turnul era acoperit, la acest nivel, cu un podeț de lemn care se putea continua în nord cu o structură asemănătoare care se

sprijinea pe două ziduri cu fundație superficială (Pl. VIII/6) lucrate în prelungirea laturilor lungi ale turnului. Aceste două ziduri care porneau de la turnul amintit, aveau o lungime de 3,80 m, lățimea de 0,80 m și adâncimea de 0,90 m iar capetele lor din nord se termină cu fundații ceva mai adânci și sunt prinse în zidul celei de a doua incinte. Că ele sunt lucrate cu materiale aduse din castrul roman Drobeta, stă mărturie un bloc de piatră exfoliat datorită unui incendiu prin care a trecut. Cu toate acestea blocul mai păstrează două litere din inscripția romană inițială. Într-o anumită fază, poarta din acest al treilea zid a fost astupată cu un zid în care s-a lăsat o deschidere de 1,20 m, mărginită în interiorul cetății de un zid semicircular (Pl. VIII/4; XI/2)) gros de 0,65 m. Din acest spațiu semicircular se trecea în turnul exterior pe o scară din lemn, lucru sugerat de amprenta lăsată de aceasta în zidul de incintă către turnul exterior. Acest spațiu semicircular va fi umplut cu piatră prost legată cu mortar de var, de care aminteam mai înainte. Dacă turnul patrulater din nordul primei incinte nu ar fi fost acoperit cu lemn la nivelul de călcare al cetății, atunci când s-a umplut locul porții din acest zid cu piatră și mortar, mult asemenea material ar fi căzut în turnul patrulater, ori cercetarea nu a surprins așa ceva.

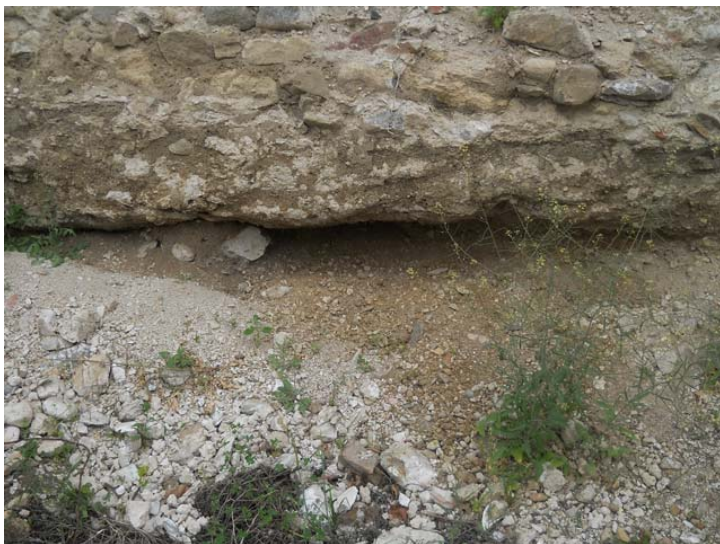
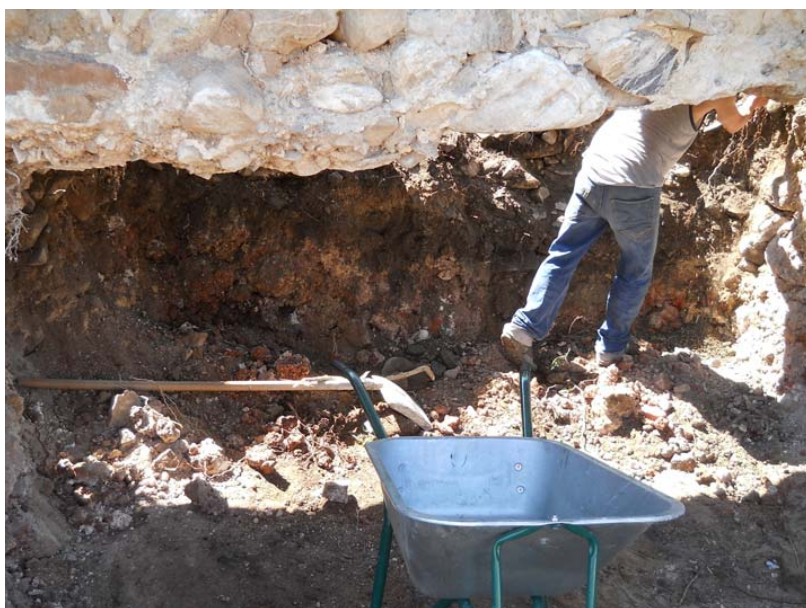
Planşa IX

**Planșa IX:** 1-Porțiune din zidul de est al primei incinte care nu are fundație; 2-turnul intermediar de est în timpul cercetărilor

În timpul cercetărilor arheologice de la Cetatea Severinului a fost îndepărtată depunerea de pământ rezultată din cercetări anterioare, pe toată latura de est a zidului primei incinte fortificate. Astfel am avut posibilitatea să observ că, începând de la turnul median de pe latura de est a primei incinte, către sud, zidul nu avea fundație (Pl. IX/1) și era construit din piatră și mortar direct peste un strat de cenușă amestecată cu fragmente ceramice și oase de animale. Această situație poate fi urmărită pe jumătate din distanța de 34 m dintre turnul median și turnul de sud-est a primei incinte. Pe jumătatea sudică a acestei laturi zidul are o fundație destul de adâncă, lucru care se poate datora și configurației terenului ce coboară accentuat în pantă. Fundația jumătății de nord a laturii de est, care merge de la turnul intermediar la turnul de nord-est, a fost verificată prin sondări locale de mici deschideri dar de adâncime mare și a confirmat existența unor fundații destul de adânci pentru acest segment de zid. Sondajele au fost executate pe laturile de est și vest ale primei incinte, fiind necesare proiectantului pentru calcule referitoare la amploarea restaurării zidurilor

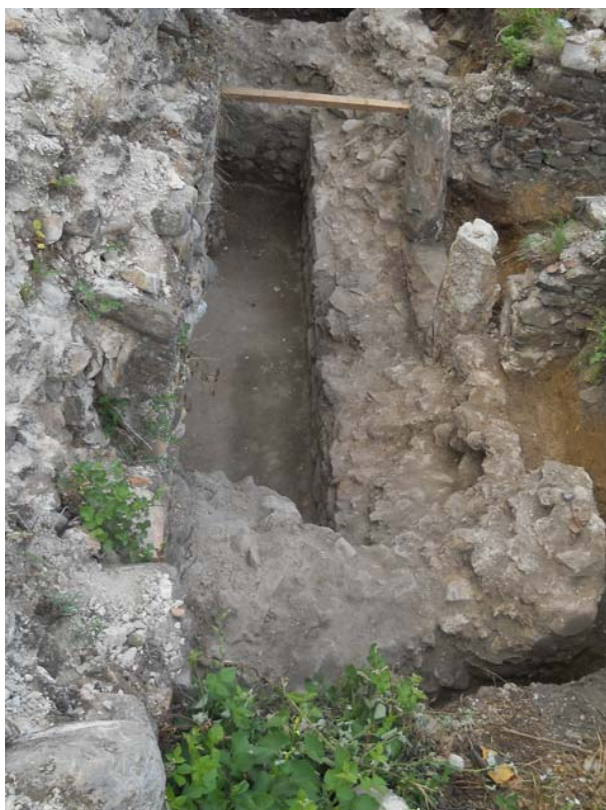
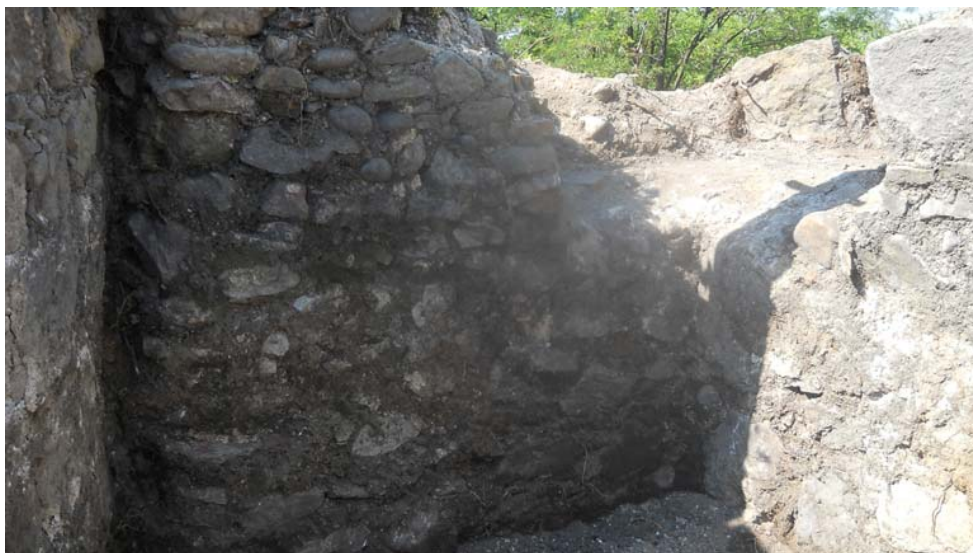
Planşa X

**Planșa X:** 1-Interiorul de vest al turnului intermediar de est, după epuizarea cercetării; 2-raportul dintre turnul rotund și zidul de vest al primei incinte

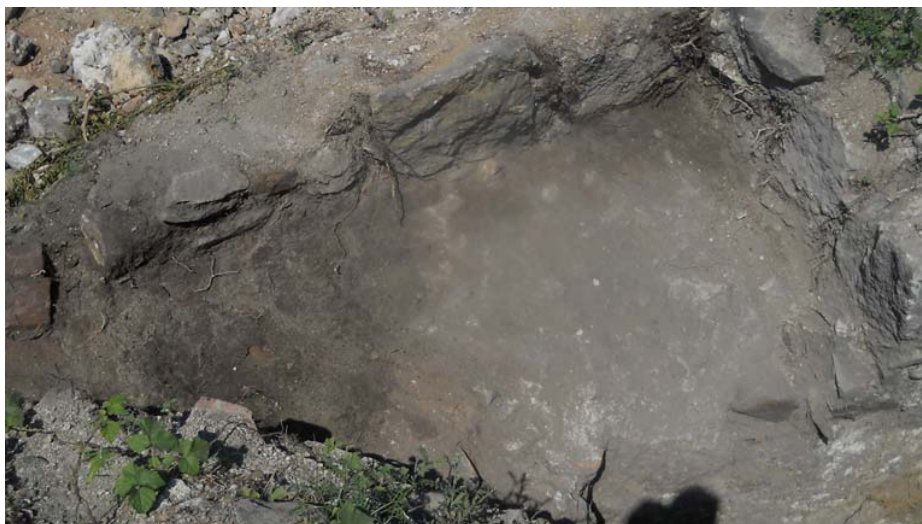
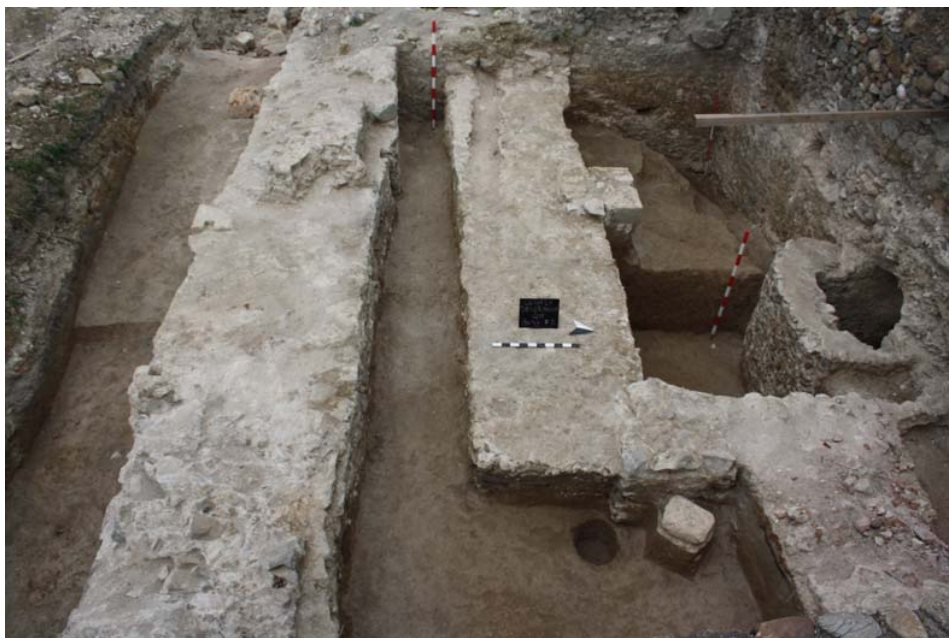
Planşa XI

**Planșa XI:** Fereastra crenel de sud a turnului intermediar de vest; 2-zidurile nou descoperite de pe latura de nord a primei incinte

și aflate la 2,45 m una de alta (Pl. XI/2) pe care le socotim elemente ale unor porți care au funcționat aici. Porțile erau situate la mijlocul distanței dintre cele două turnuri. Acest zid se continuă prin adosare parțială pe latura de sud a turnului de nord-vest. De aceea consider că el reprezintă latura de nord a cetății în cea de a doua fază a primei incinte, atunci când turnul de nord-vest era construit.

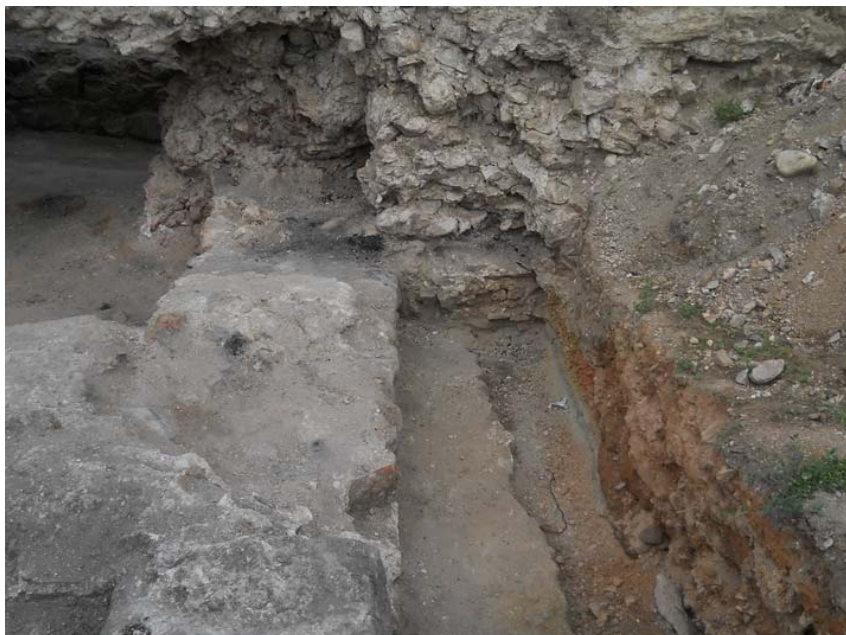
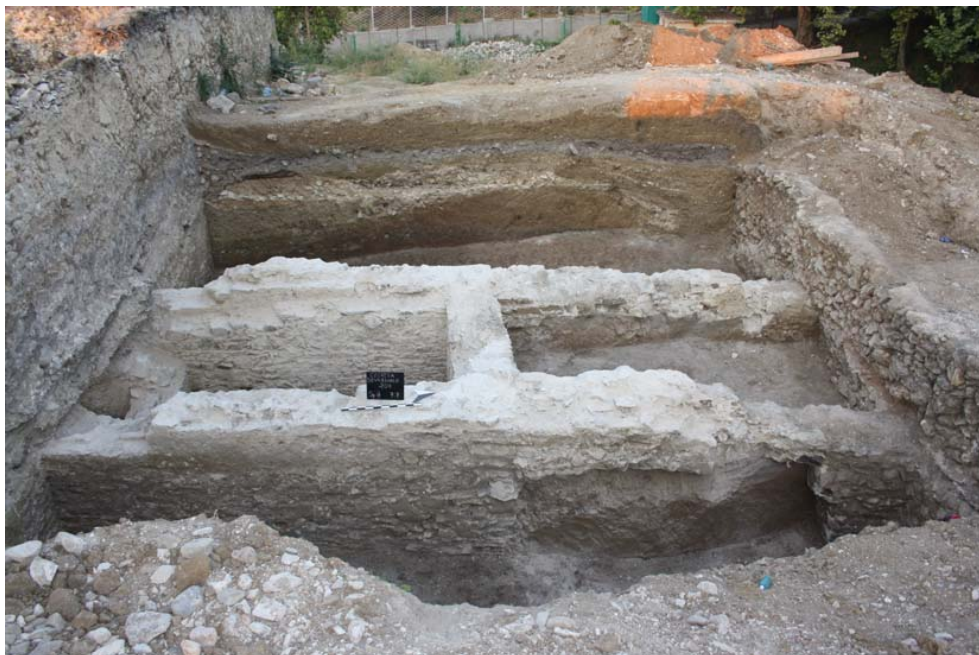
Planşa XII

**Planșa XII:** Exteriorul laturii de nord a turnului intermediar de est; 2-turnul intermediar de nord și zidurile cu fundația superficială
