# BISERICILE DE LEMN, EMBLEME ALE ARHITECTURII TRADIȚIONALE DIN GORJ

*Olimpia Bratu*

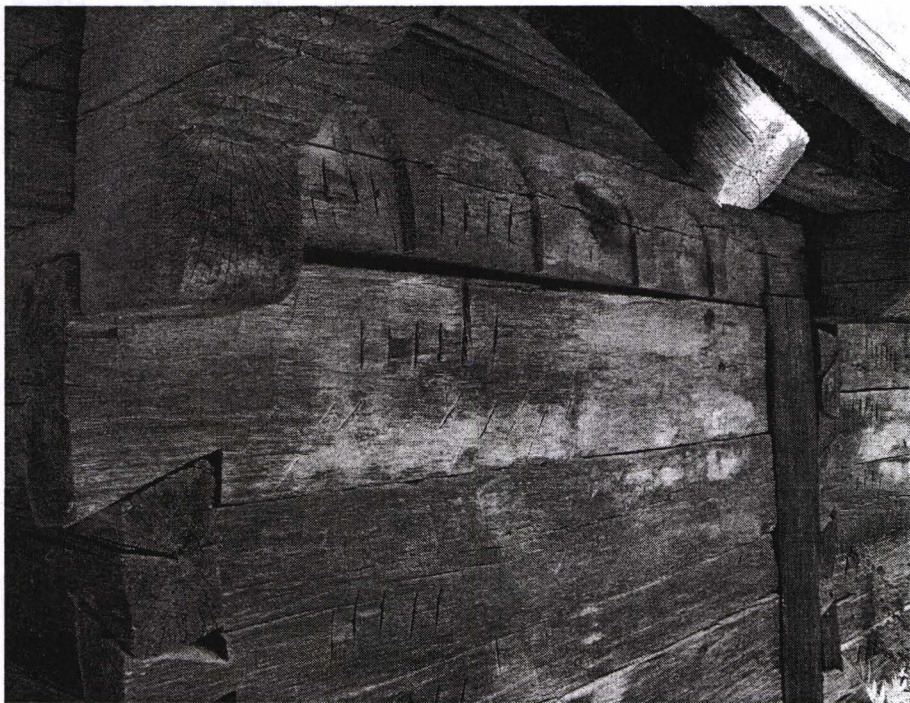
**Biserica de lemn Sf. Voievozi Parau Viu Berlesti detaliu**

Meșterii care au lucrat aceste edificii s-au inspirat din arhitectura bisericilor de zid, fapt observat atât în modalitatea de obținere a proscomidiei și diaconiconului prin decroșarea laturilor de nord și sud ale altarului care amintesc de absidele bisericilor din zid, dar și în decorul cornișelor care imită pe cele de zidărie cu cărămizile așezate pe colț, în retragere succesivă întâlnit la 52 de exemplare (*Sf. Voievozi*, Stroești, com. Arcani; *Sf. Dumitru*, Glodeni, *Cuvioasa Paraschiva* Bâșnegi, Glodeni, *Sf. Dumitru*, Voiteștii din Deal, *Sf. Voievozi* Tașcăi, Voiteștii din Deal, com. Bălănești; *Sf. Voievozi*, Pârâu Viu, com. Berlești (foto 3) la care apar de jur împrejurul pereților exteriori ocnite săpate în lemn asemenea

celor de la bisericile de zid; *Sf. Vasile Pieptani*, Călnic; *Intrarea în Biserică*, Crasna Ungureni, *Adormirea Maicii Domnului*, Crasna din Vale, com. Crasna). Acest motiv decorativ apare documentat pe edificii din sec. XVII și se menține până în a doua jumătate a secolului XVIII.

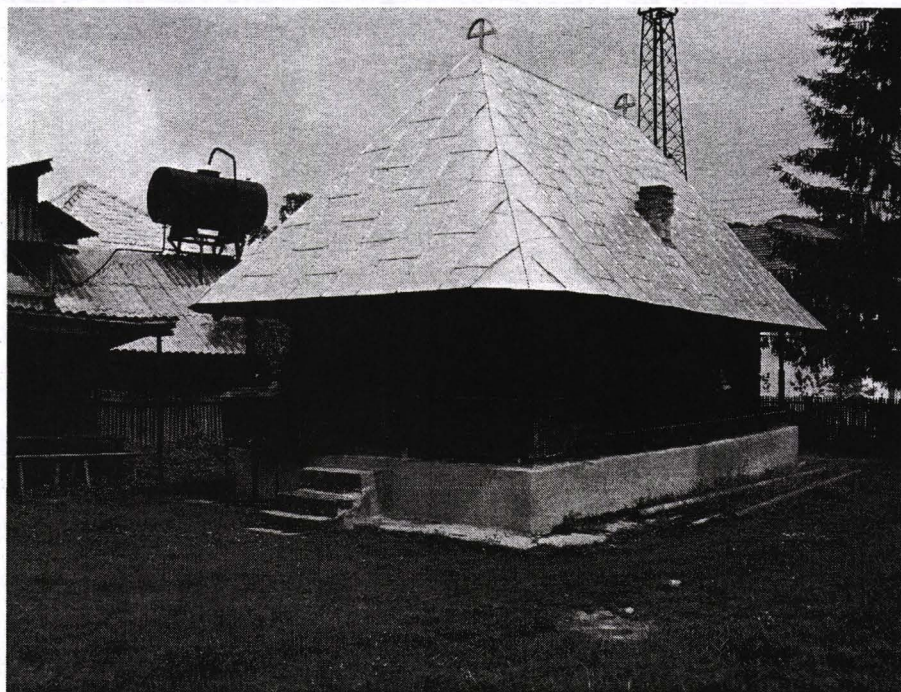
**Biserica de lemn Nasterea Maicii Domnului Valea Pojarului**

Pe lângă armonia volumelor și intimitatea spațiului nu foarte mare al bisericilor din lemn, arhitectura lor prezintă unele particularități care merită evidențiate. O astfel de categorie o constituie **bisericile cu pridvor la altar** obținut prin prelungirea tălpilor naosului și a cosoroabelor care se reunesc la colțuri cu stâlpi, iar cele mai cunoscute exemplare sunt Biserica *Sf. Nicolae* de la Colibași, com. Scoarța și Biserica *Sf. Nicolae* de la Valea Pojarului, com. Bustuchin (foto 6, 7). În acest context, al particularităților, trebuie menționată și Biserica *Sf. Trei Ierarhi* de la Pișteștii din Deal care are două pridvoare, cel inițial și altul datorat intervenției de strămutare din vechime a lăcașului pe amplasamentul de astăzi.

Legătura dintre biserică și comunitate este indestructibilă și o dovedesc numeroasele cazuri de strămutare a bisericilor odată cu mutarea comunităților. Este cazul bisericii cu pridvor la altar *Sf. Nicolae* de la Valea Pojarului comuna Bustuchin ridicată inițial în mahalaua Strâmba, comuna Pojaru de Jos, plasa Amaradia<sup>6</sup> și strămutată odată cu înglobarea satului la Valea Pojarului pe locul de astăzi. Urmele strămutării de la 1825-1830 sunt încă vii pe fiecare bârnă a construcției și pot fi urmărite și pe frumoasa clopotniță din lemn din apropiere care ar trebui să-și recapete funcționalitatea pentru a păstra vrerea comunității de creștini care a ridicat-o în secolul XVIII. Același tip de creștături care numerotau bârnele și care permiteau reconstruirea lăcașului pe noul amplasament se găsesc și la minunatul ansamblu format din biserica „*Sf. Nicolae*” și turnul clopotniță de la Sura, comuna Slivilești, dar și la valoroasa biserică cu hramul „*Cuvioasa*

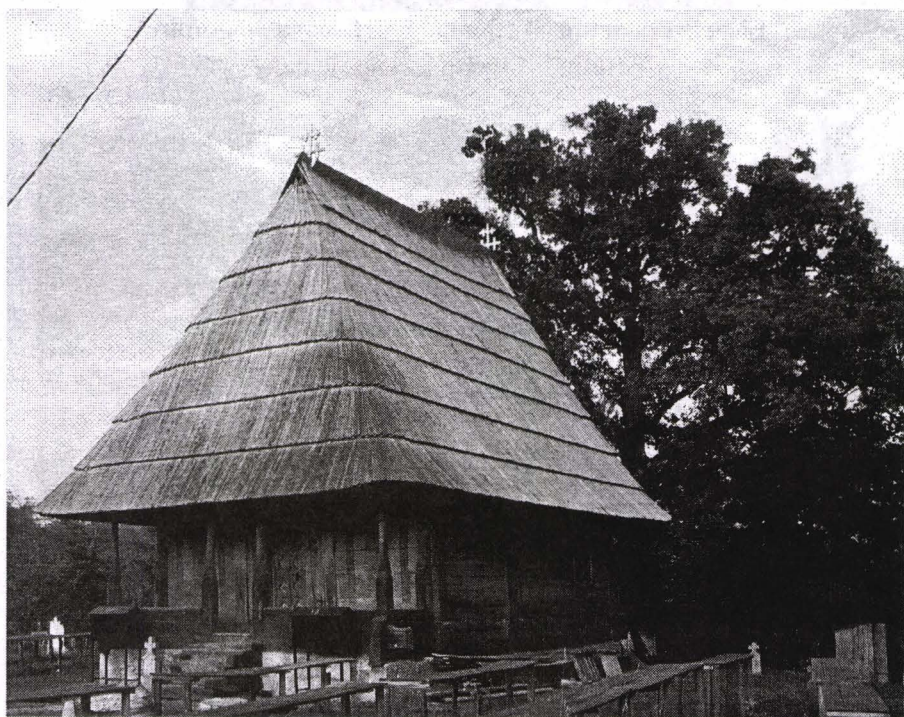
**Biserica de lemn Sf Nicolae Curtisoara Negomir**

bisericile de lemn. Întreaga construcție impresionează pornind de la modalitatea de îmbinare a bânelor până la decorul stâlpilor din pridvor (foto 8) sau al ușilor de intrare, a ancadramentelor acestora, dar și migala cu care au împodobit cornișele sau decorul tâlpilor de temelie. Întregul decor folosește motive cu valoare de simbol – pomul vieții, brăul în frânghie care înconjoară uneori biserica, imaginea șarpelui, măru, crucea în creste. Îmbinarea bânelor în coadă de rândunică este cea mai frecventă metodă de rezolvare practică și decorativă a structurii de rezistență. Mai rar întâlnită, îmbinarea în formă de cap de cal are rolul de a contribui la monumentalitatea edificiului care este cel mai bine reprezentată de realizarea Bisericii *Sf. Nicolae* de la Negomir, cătun Curtișoara (foto 9).

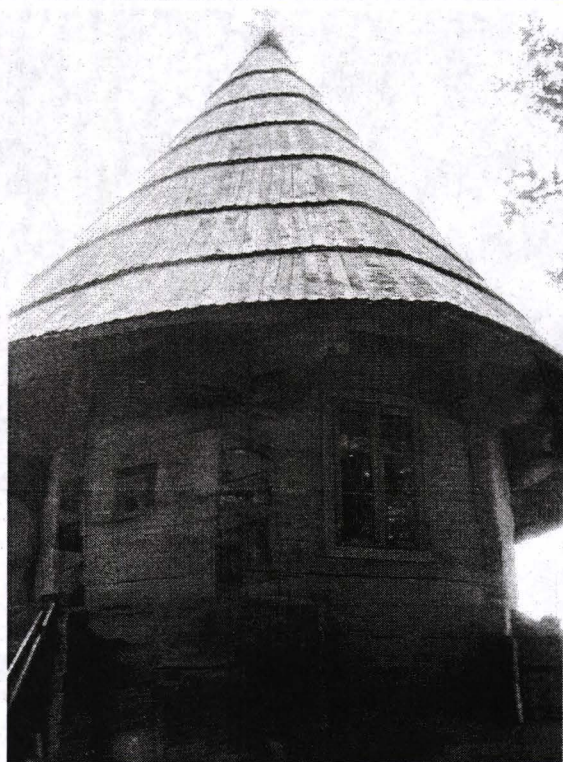
**Biserica de lemn Sf Nicolae Curtisoara Negomir,  
detaliu îmbinări în cap de cal**

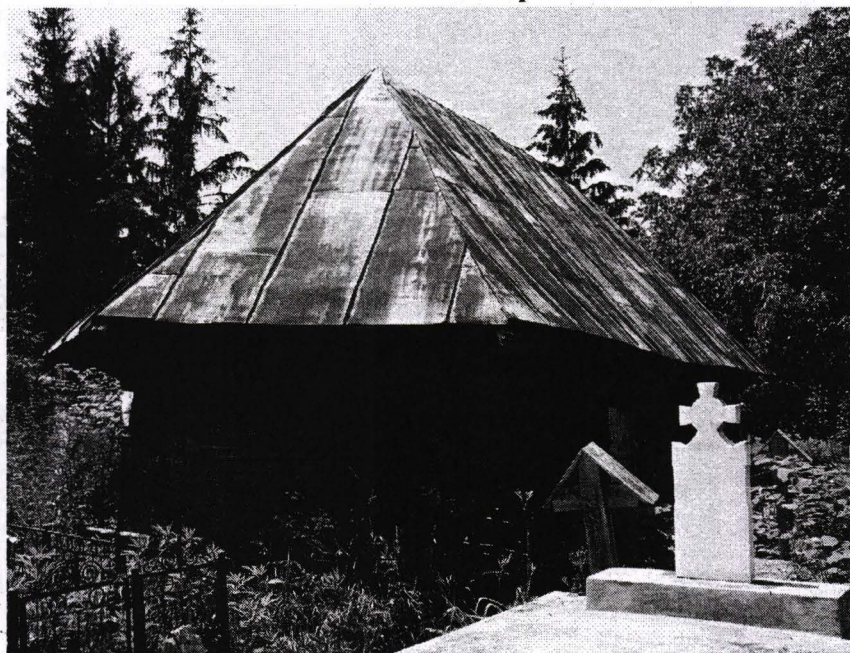
**Biserica de lemn Sf. Voievozi Parau Viu Berlesti**
